## F. OBRAZOVÁ PŘÍLOHA

Byla zpracována obrazová příloha, která má znázorňovat výsledný vizuální vjem z dokončeného prostoru. Nejedná se tedy o přesné řešení pro realizaci nebo vymezení ploch pro obnovu jednotlivých vrstev. Nýbrž o podklad ke zpracování restaurátorského detailního záměru. **Bílá barevnost doplněných konstrukcí je čistě pro jejich zvýraznění!**

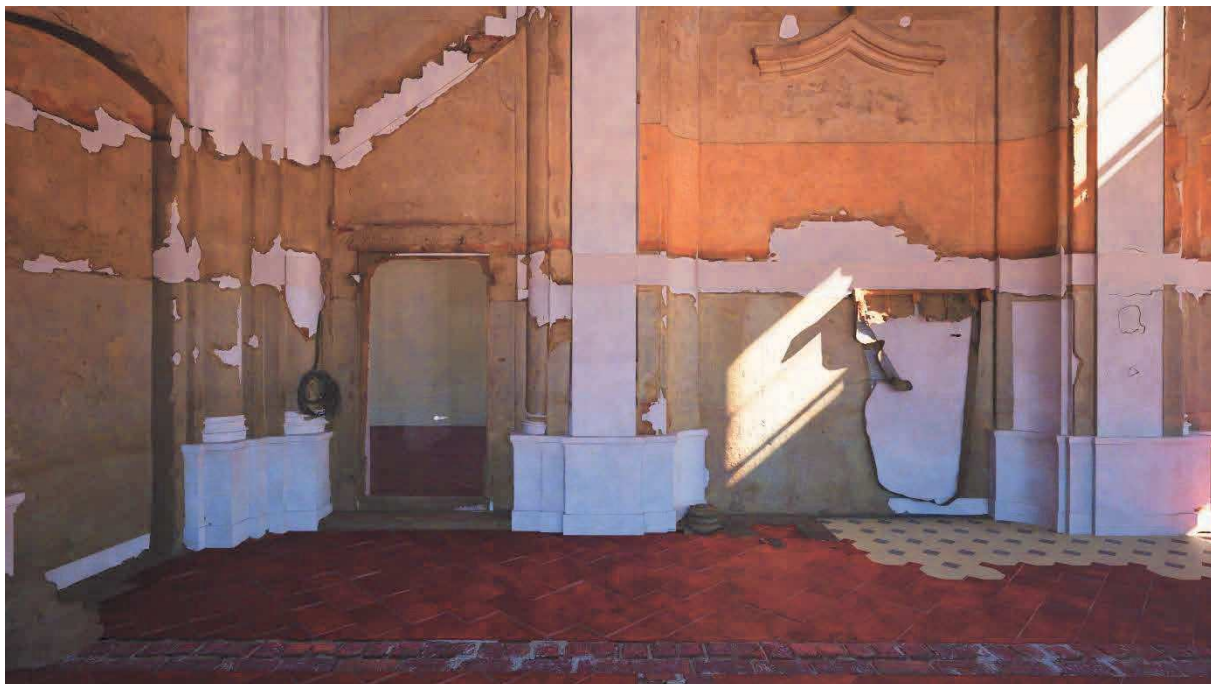
01 | pohled na JV roh se vstupními dveřmi

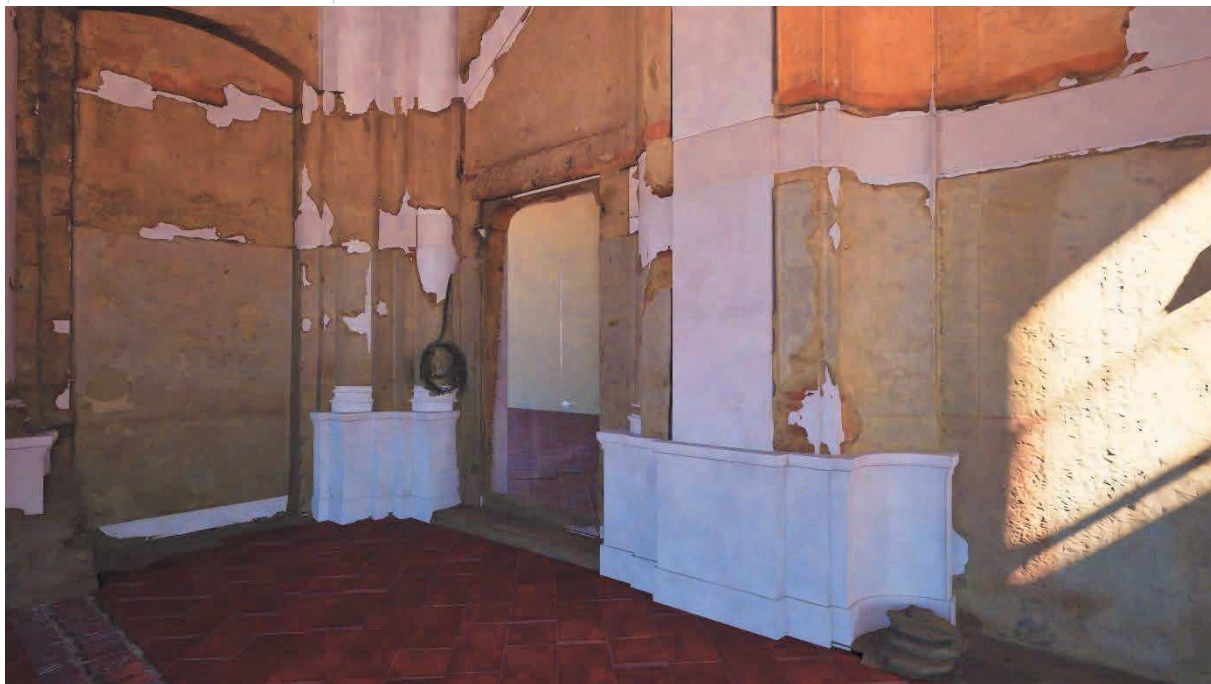
02 | pohled na JV roh se vstupními dveřmi

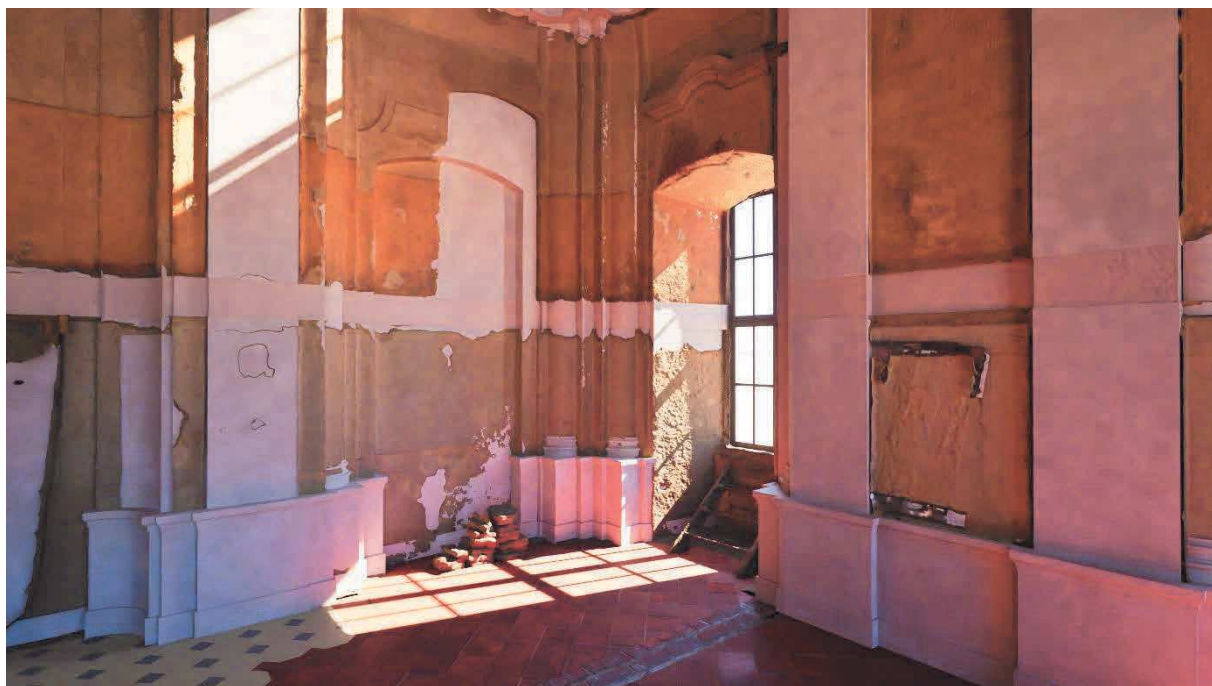
**03 |** pohled na JZ roh (poškozené štukové zrcadlo nad zazděnou nikou)

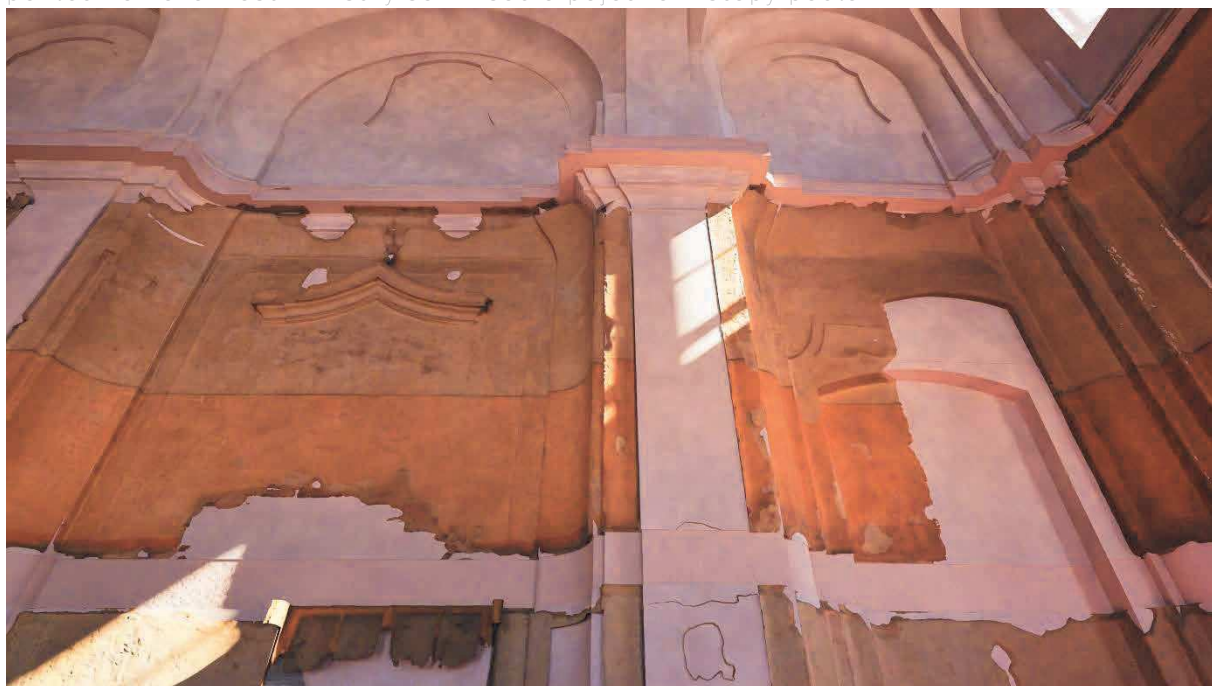
**04 |** pohled na návaznost 2. vrstvy se římsou a pojednání stopy podlaží

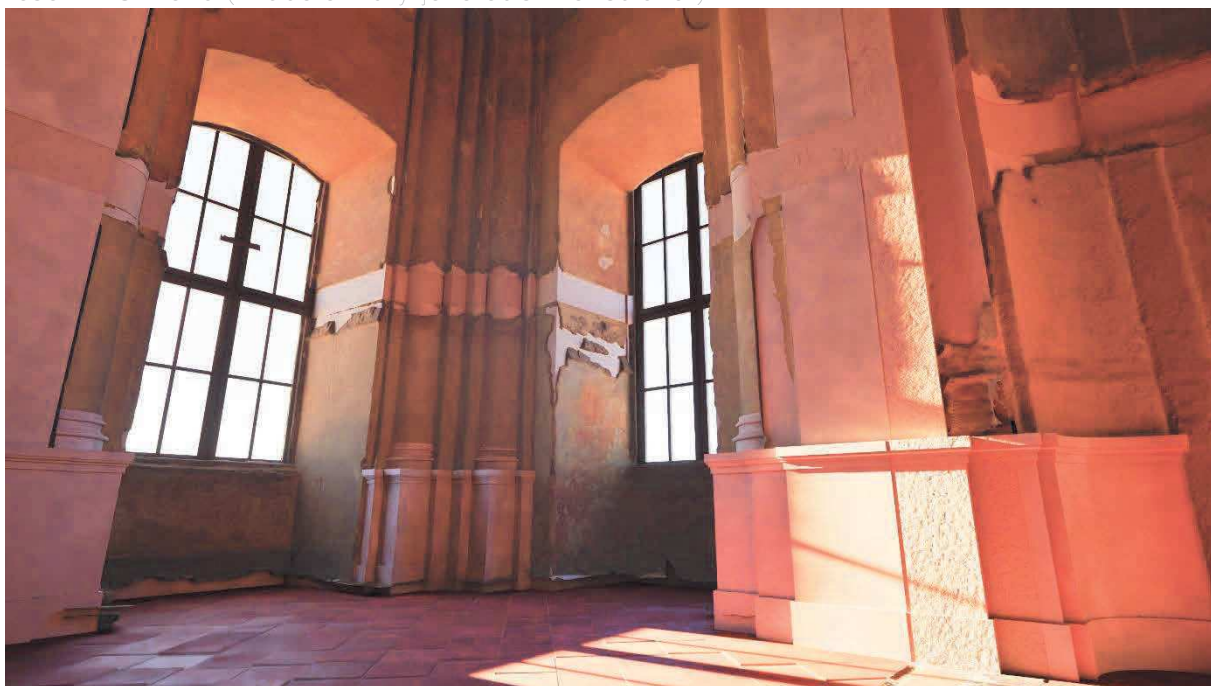
**06 |** řešení v SZ rohu (hrubé omítky jako otisk konstrukcí)

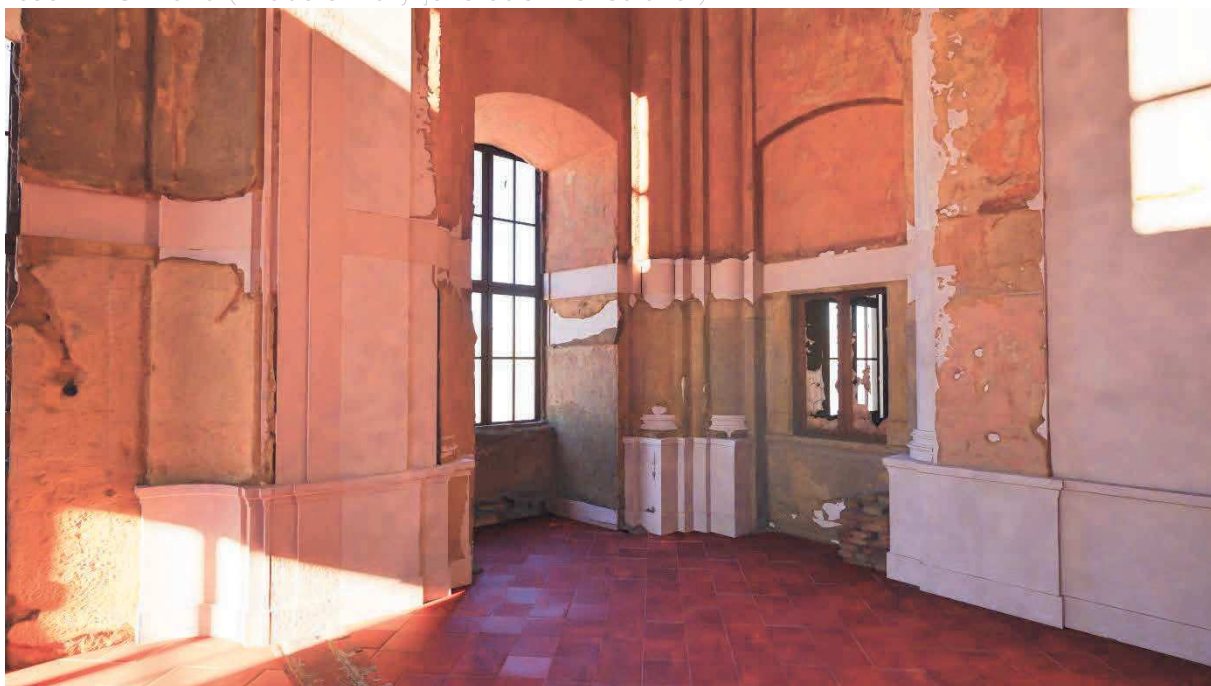
**08 |** řešení v SV rohu (hrubé omítky jako otisk konstrukcí)

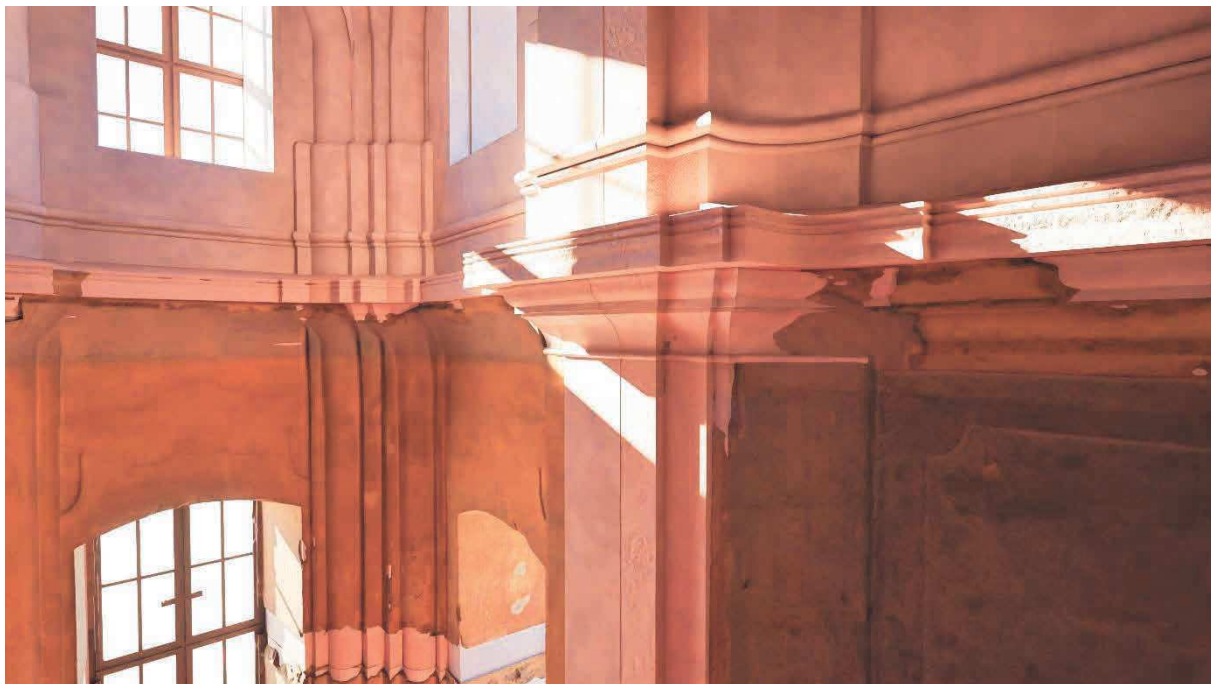
- 09 | pohled na řešení římsy v SZ rohu nad pilastrem  
10 | řešení v SV rohu (hrubé omítky jako otisk konstrukcí)

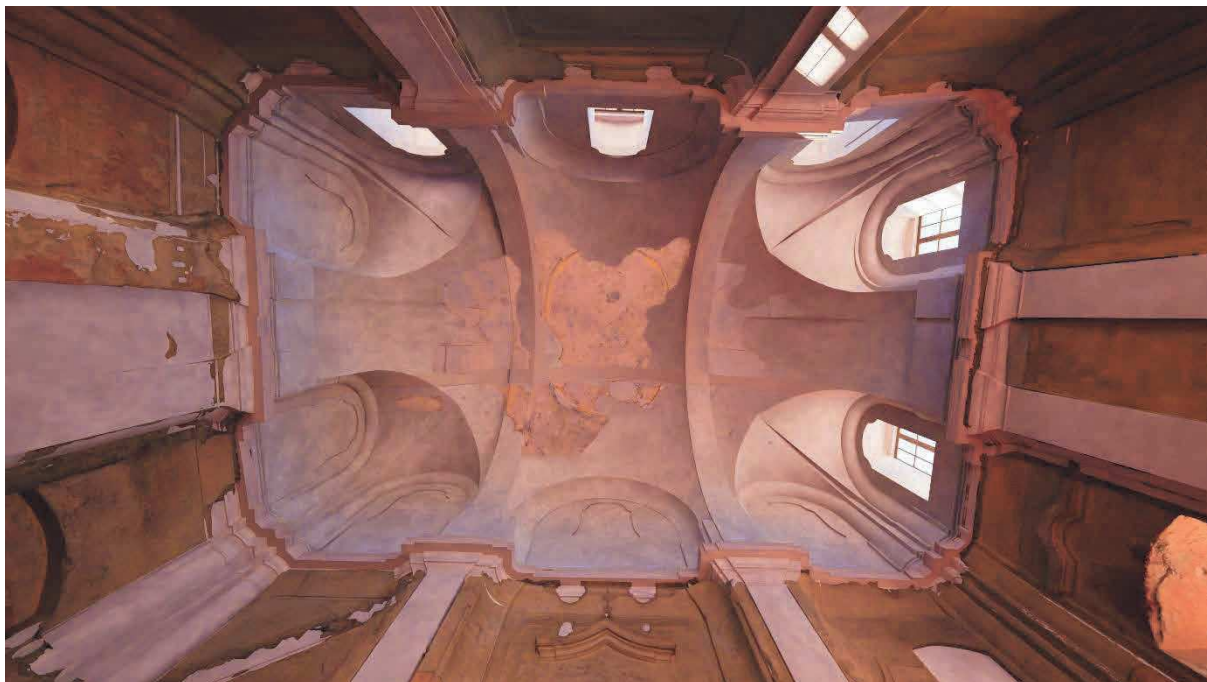
**21 |** pohled do prostoru na pojednání otisků na klenbách a zachování malby

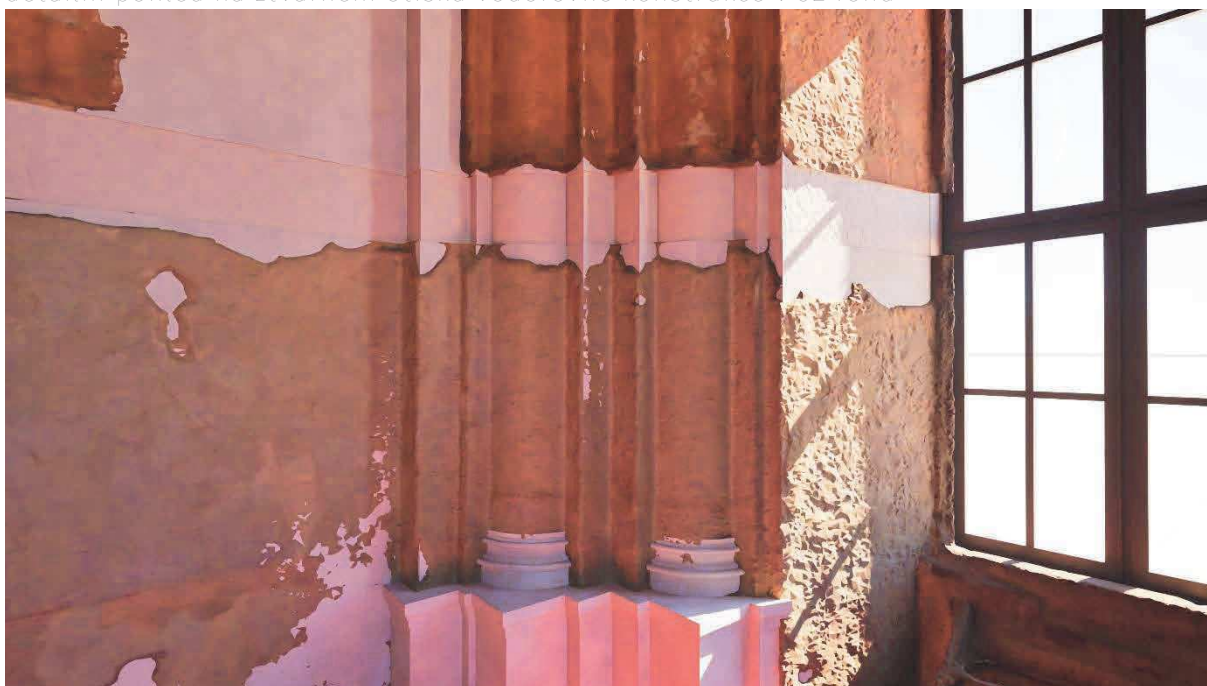
**22 |** detailní pohled na ztvárnění otisku vodorovné konstrukce v JZ rohu

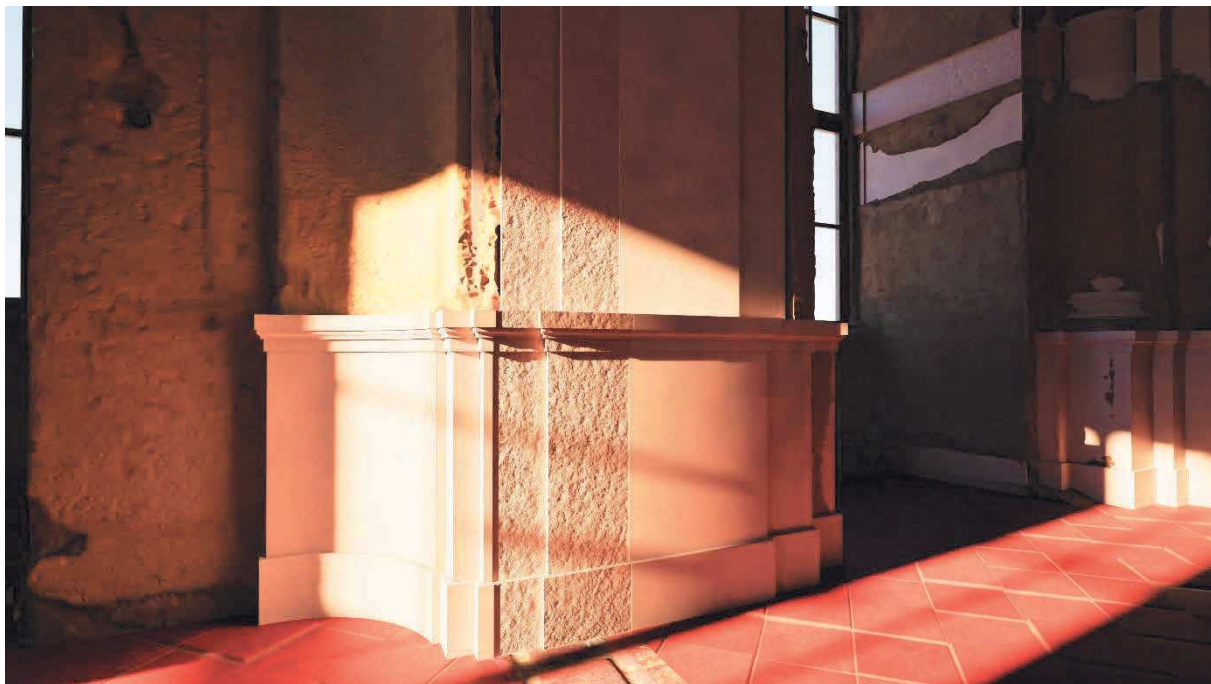
**23 |** detailní pohled na ztvárnění otisku na pilastru v SZ rohu

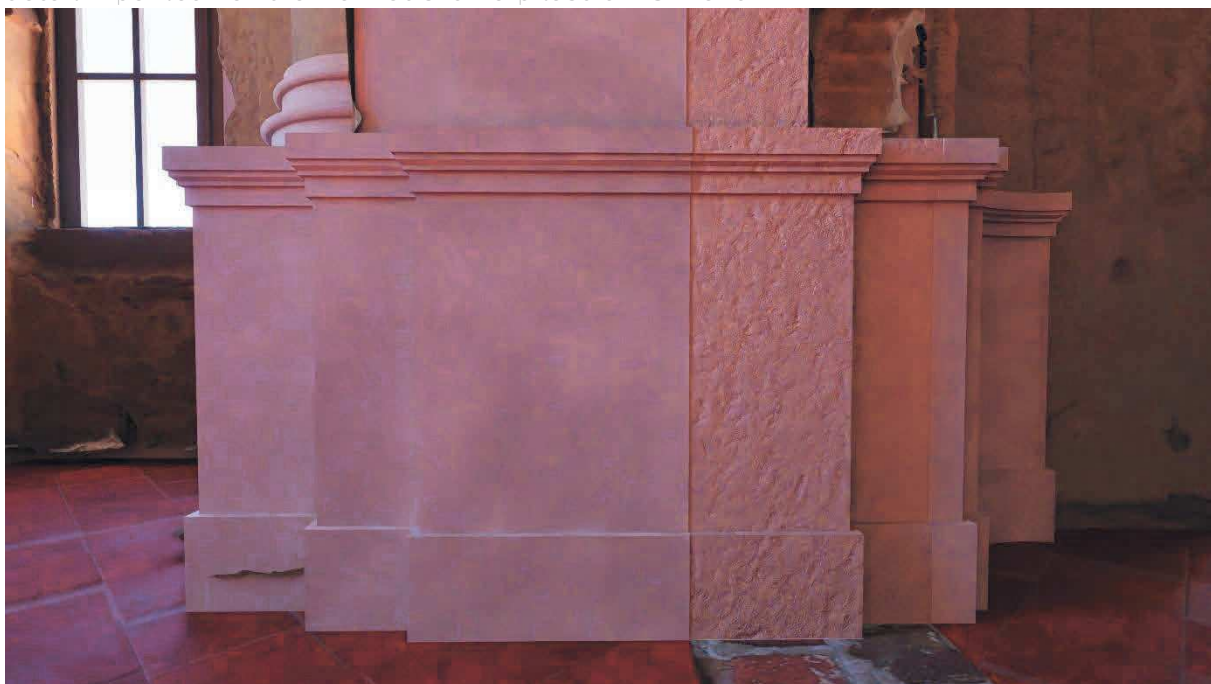
**24 |** detailní pohled na ztvárnění otisku na pilastru v SZ rohu

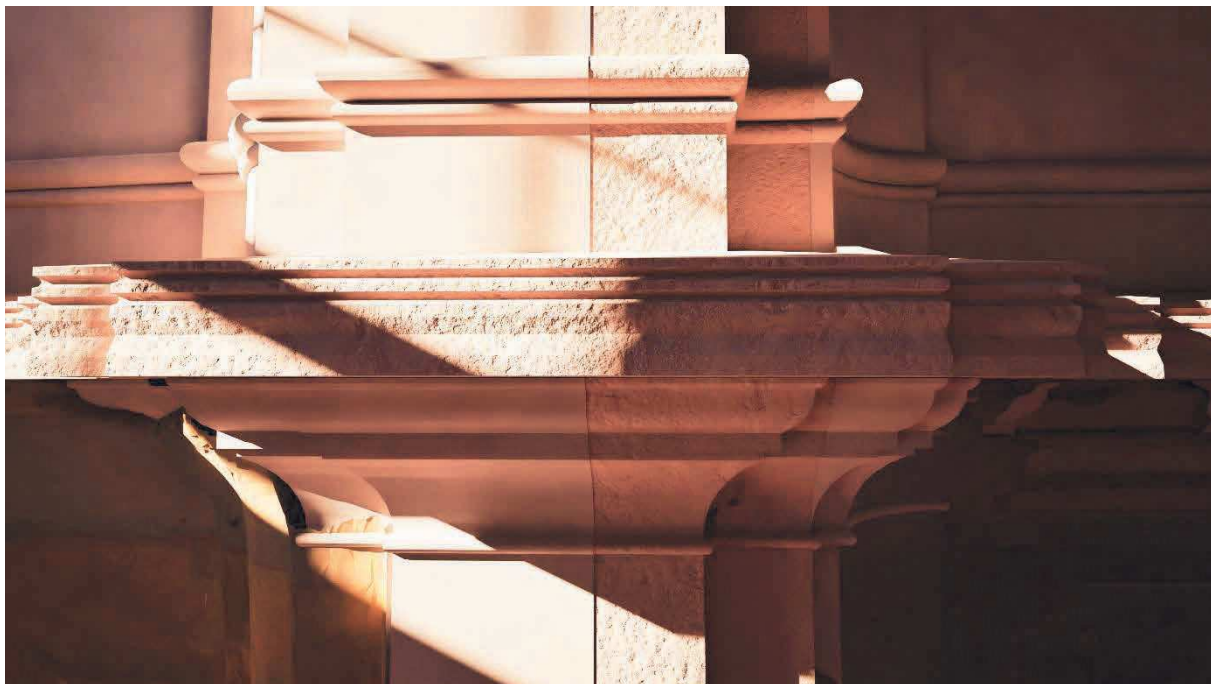
**25 |** detailní pohled na ztvárnění otisku na pilastru v SZ rohu

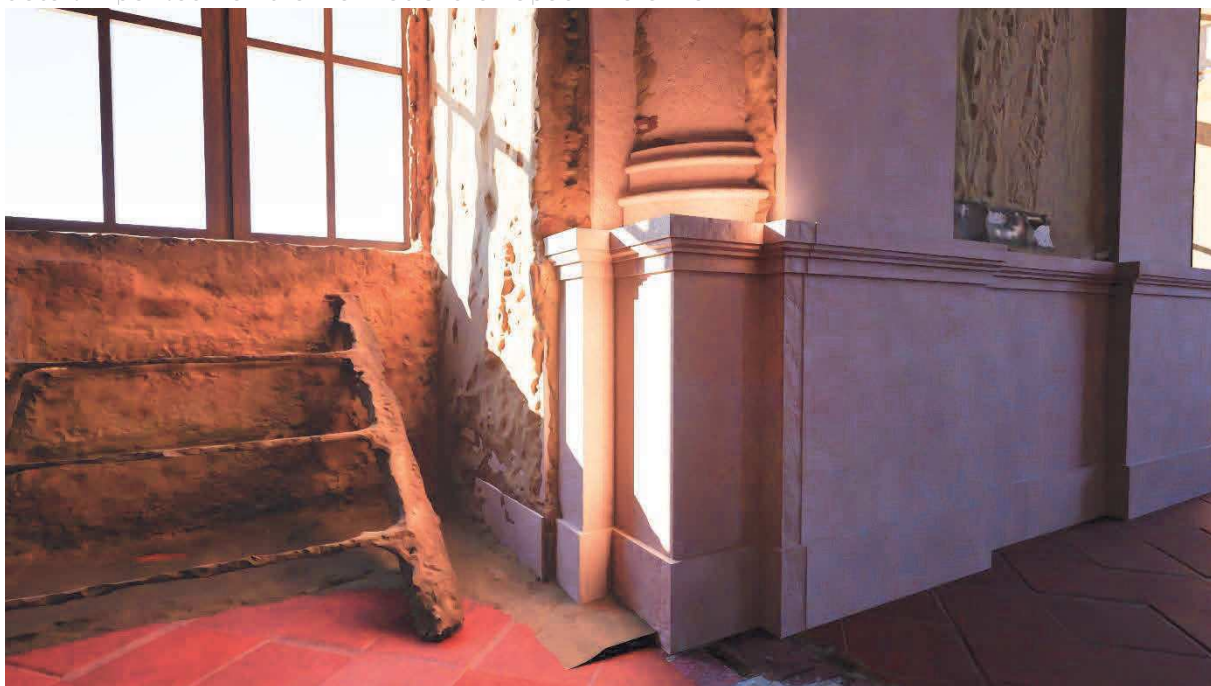
**26 |** detailní pohled na ztvárnění otisku u západního okna
